NABU Mannheim

Info 2025-02

Amphibienwanderung 2025 am Leitsystem Viernheimer Weg

Beginn der Reparaturarbeiten an den Durchlässen am Leitsystem Viernheimer Weg.

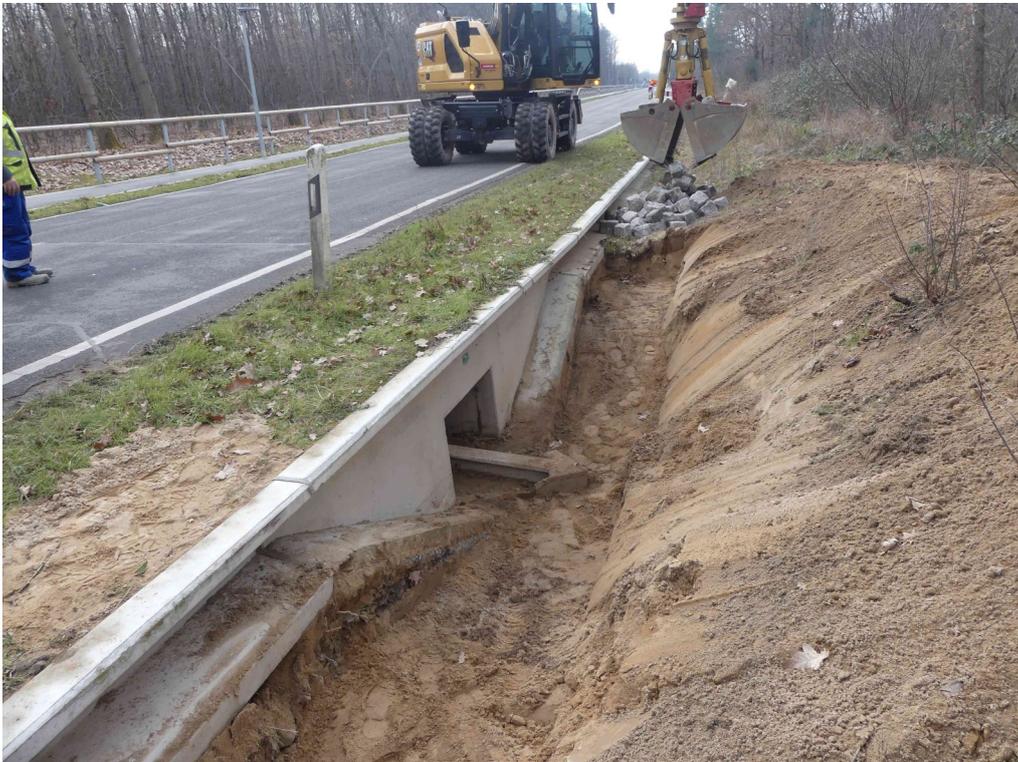
Auf obigem Bild sind die ausgekofferten Abgänge zum Durchlass zu sehen, wo anschließend Wasserbausteine zu deren Stabilisierung eingebaut werden.

Am 10. Februar begannen die Reparaturarbeiten an den Durchlässen. (Um was es dabei geht siehe Info 2025-01)

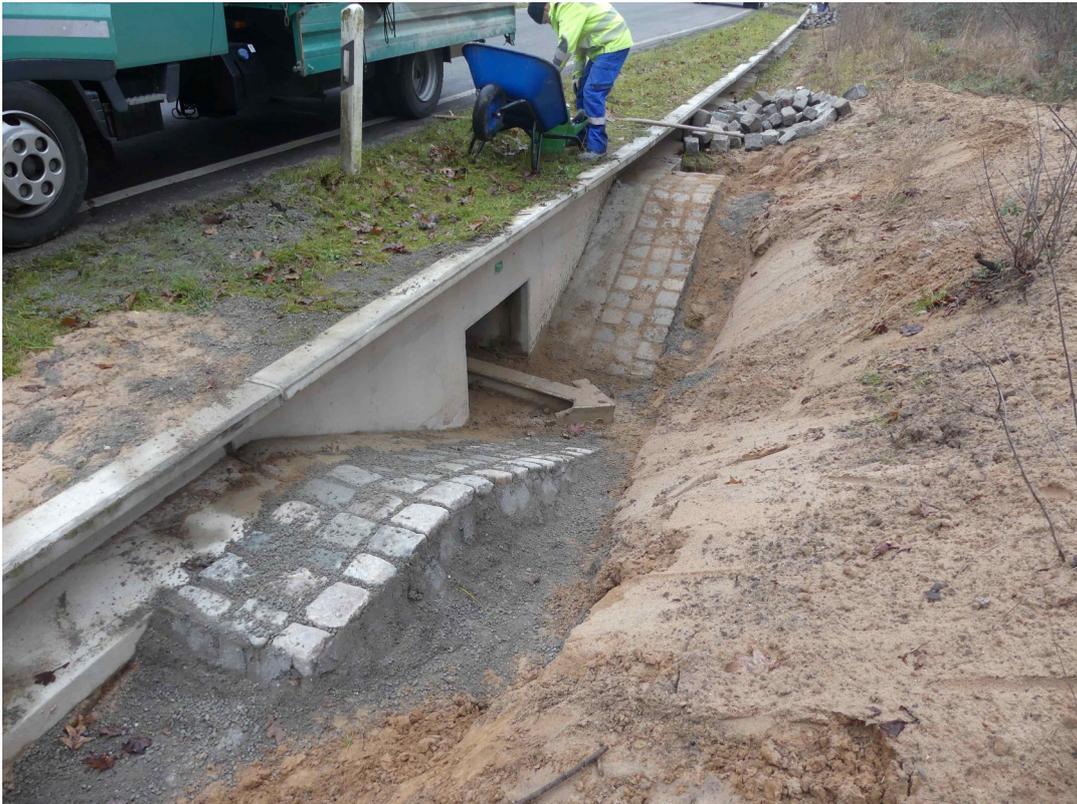
Die Steine sind eingebaut. Der Böschungsbereich gegenüber den Durchlässen wird nicht gepflastert. Solange die Böschung nicht bewachsen ist, besteht dadurch ein Restrisiko, dass bei Starkregen Sand in Richtung Durchlass-Eingang geschwemmt wird.

Die Böschung wird noch an die Pflastersteine angepasst. Die Einweiser am Durchlass-Eingangsbereich (Beton-Pfeile) sind aus unserer Sicht eine komplette Fehlkonstruktion. Mit dieser Meinung haben wir uns nicht durchsetzen können. Das soll beim anstehenden Monitoring genauer überprüft und gegebenenfalls nachgebessert werden.

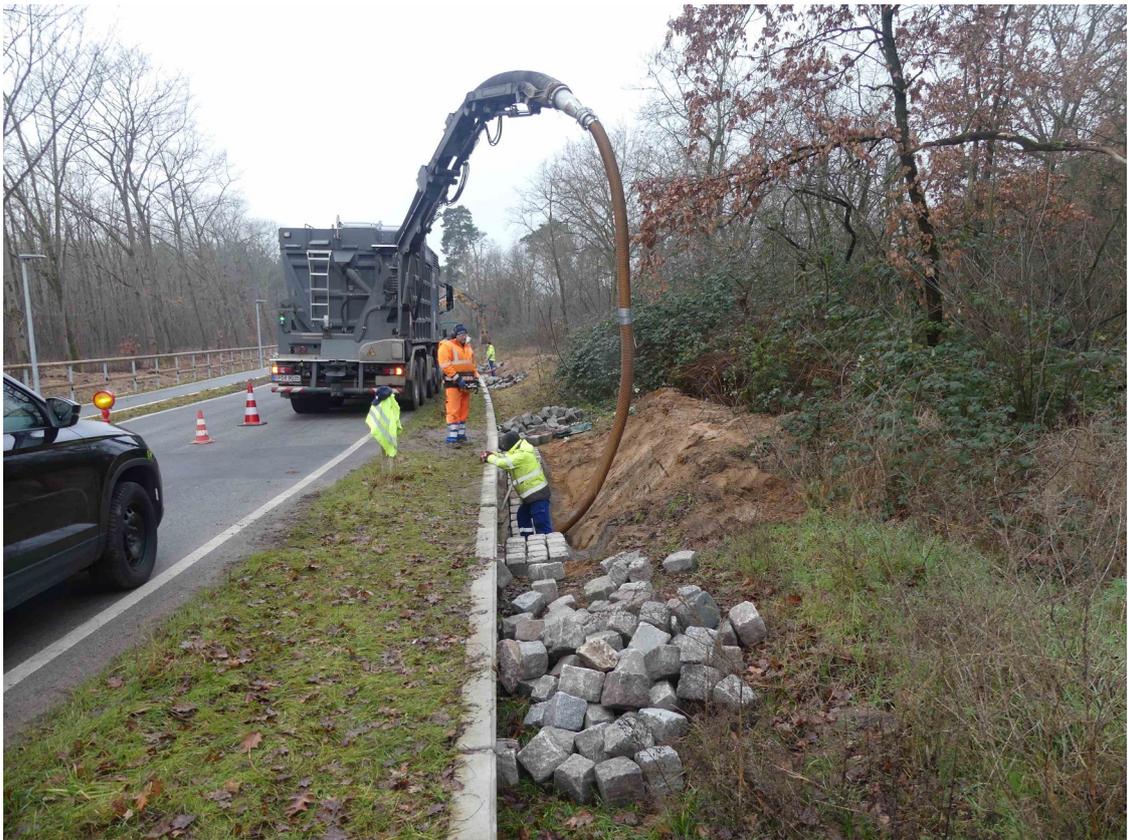
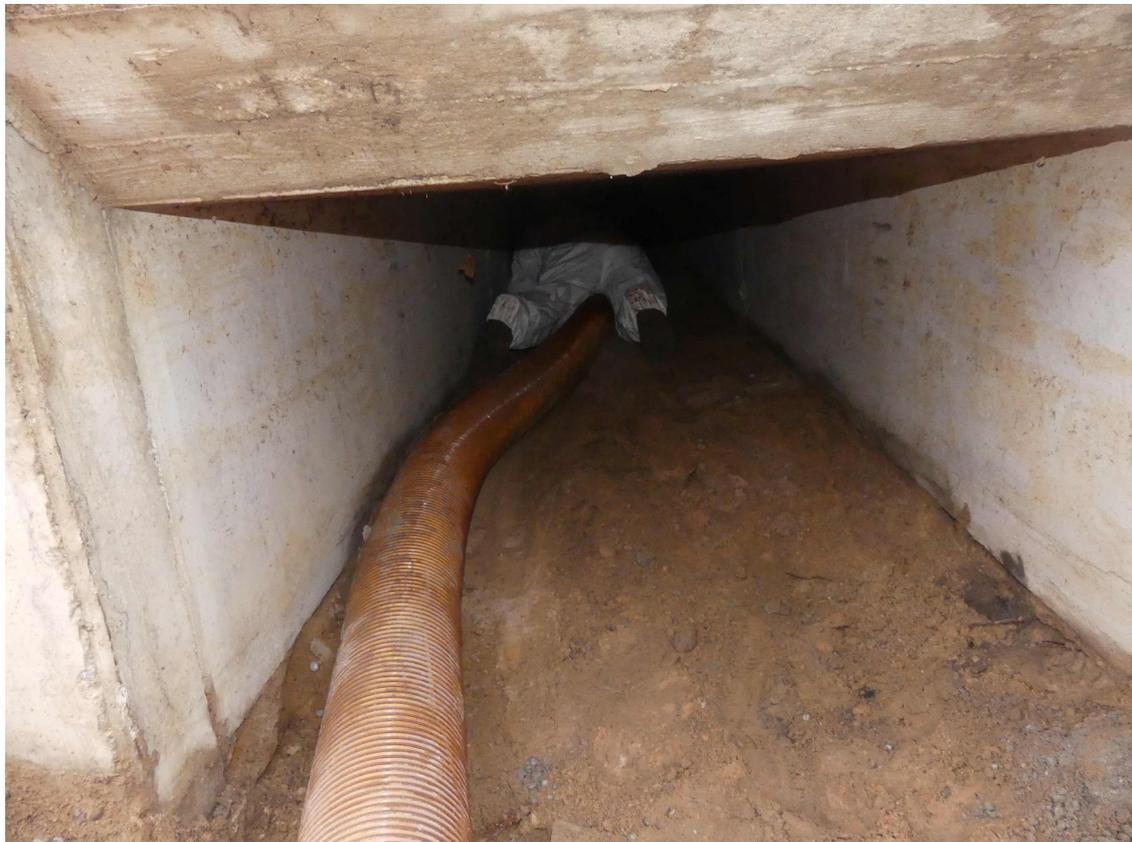
Dazu wird ein Saugbagger eingesetzt. Wie auf nachfolgendem Bild zu sehen ist, wird der Saugschlauch in den Durchlass eingeführt. Es muss von beiden Seiten der Durchlässe gearbeitet werden. Zeitaufwendig und eine echte Murkserei für den Arbeiter, der den Schlauch im Durchlass Stück für Stück vorschiebt.

Nur wenig Platz, um sich mit dem Saugrohr vor zu bewegen

Eine der großen Herausforderungen ist es, den eingeschlammten Sand aus den Durchlässen zu schaffen.
