## **Die Amphibien-Anwanderer am Leitsystem Viernheimer Weg . Maßnahmen zur Verbesserung der Funktionsfähigkeit**

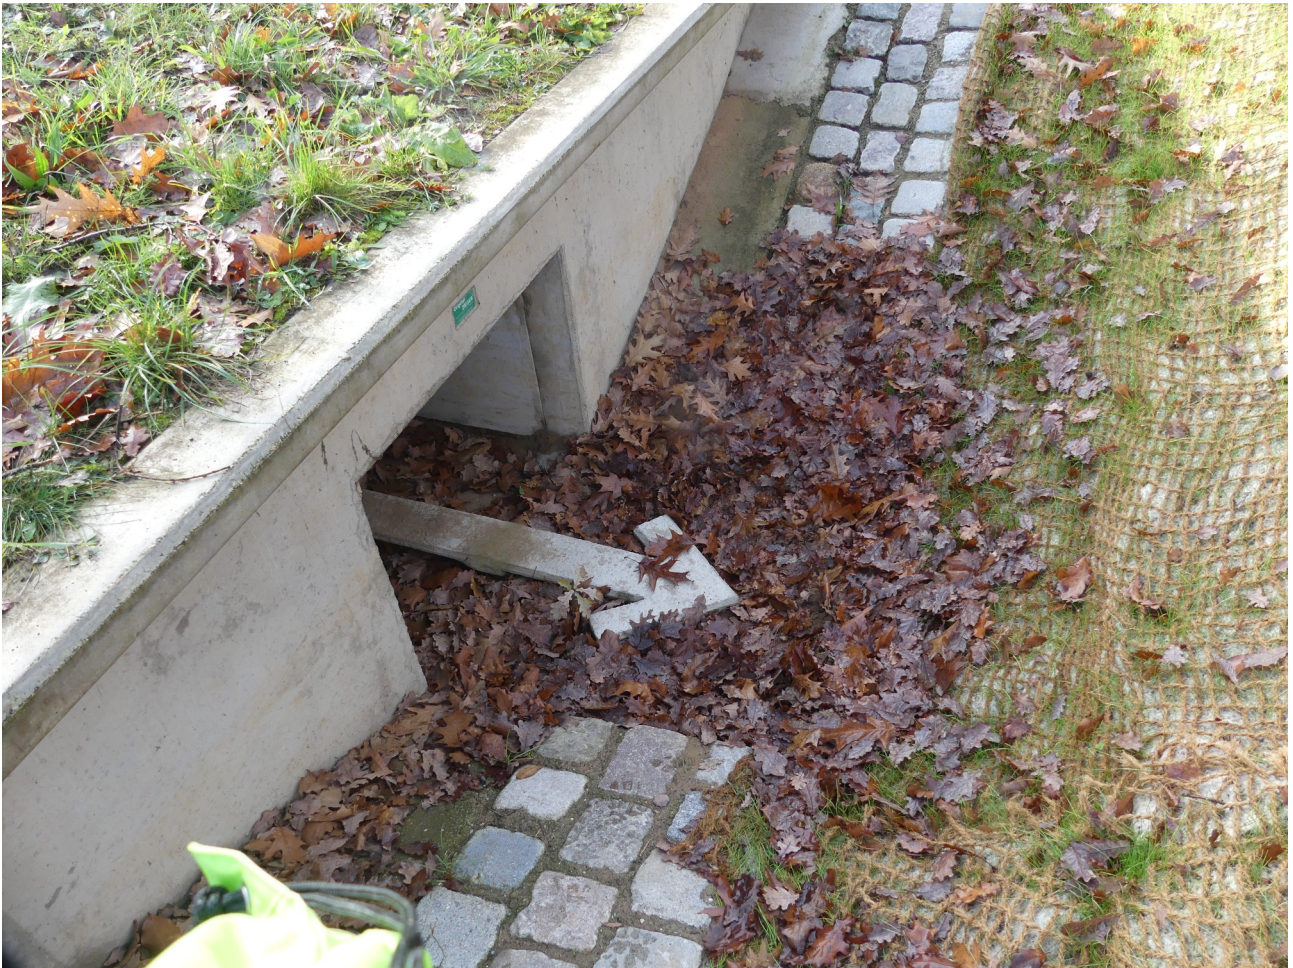
Derzeit sind mit Ausnahme der Einweiser an den Durchlässen keine weiteren Stellschrauben auszumachen, über die die Querungsquote sich **substantiell** verbessern ließe. Lokalisieren konnten wir nur das alte Einweiser-System als der zentralen Schwachstelle .

Zu Beginn unserer Kontrollgänge Ende Januar 2025 war festzustellen, dass die Anwanderer nicht in die Durchlässe einwanderten, sondern an ihnen vorbei entlang des Leitsystems Richtung Eugen Neter Schule weiter wanderten. Dafür machten wir die Einweiser verantwortlich.

.Betonpfeil-Einweiser , altes System

**Um die Funktionsfähigkeit der Anlage zu optimieren, sind neue Einweiser einzubauen.**

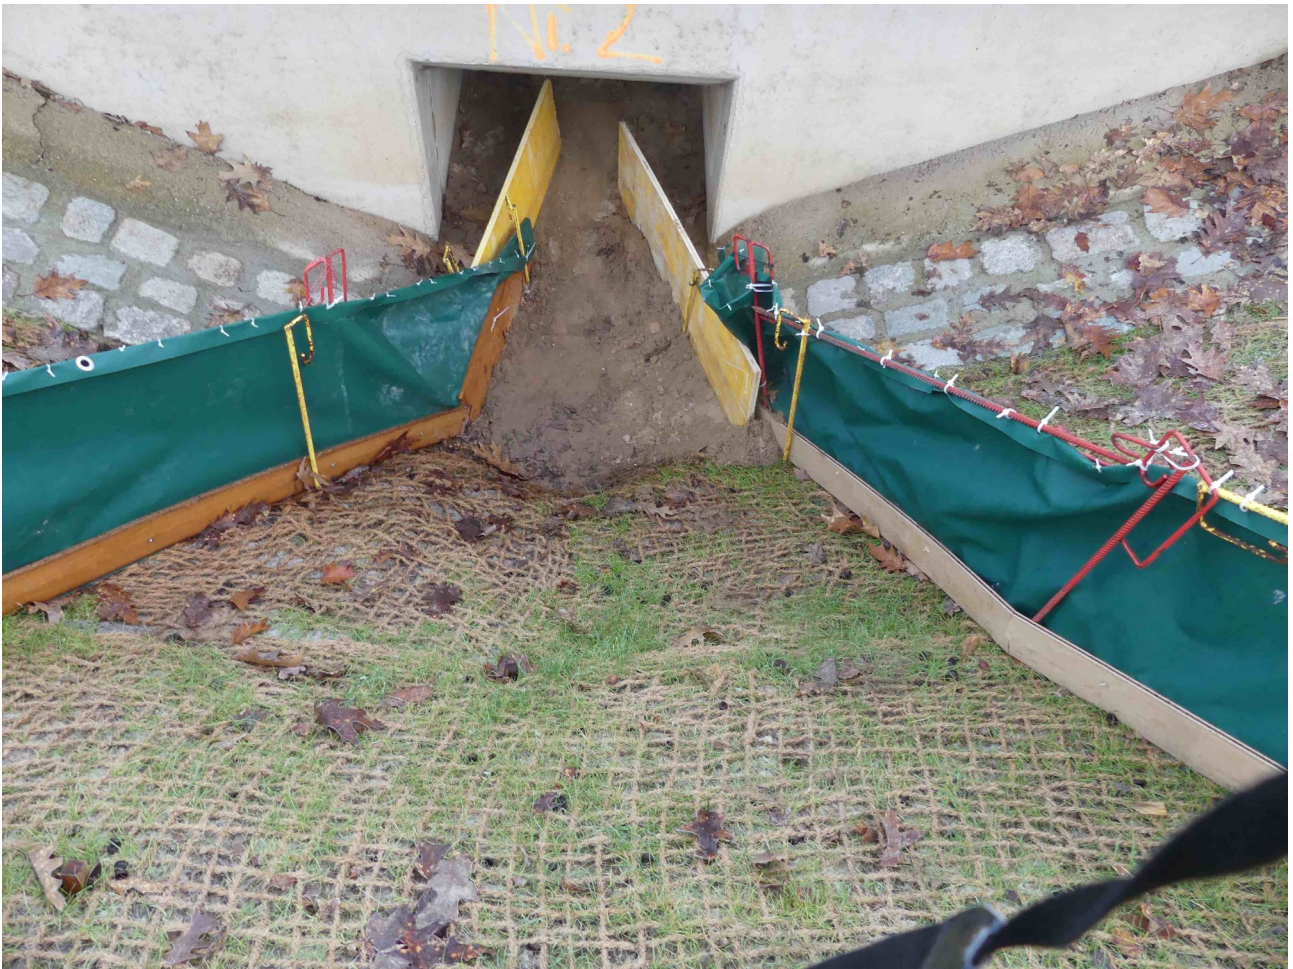
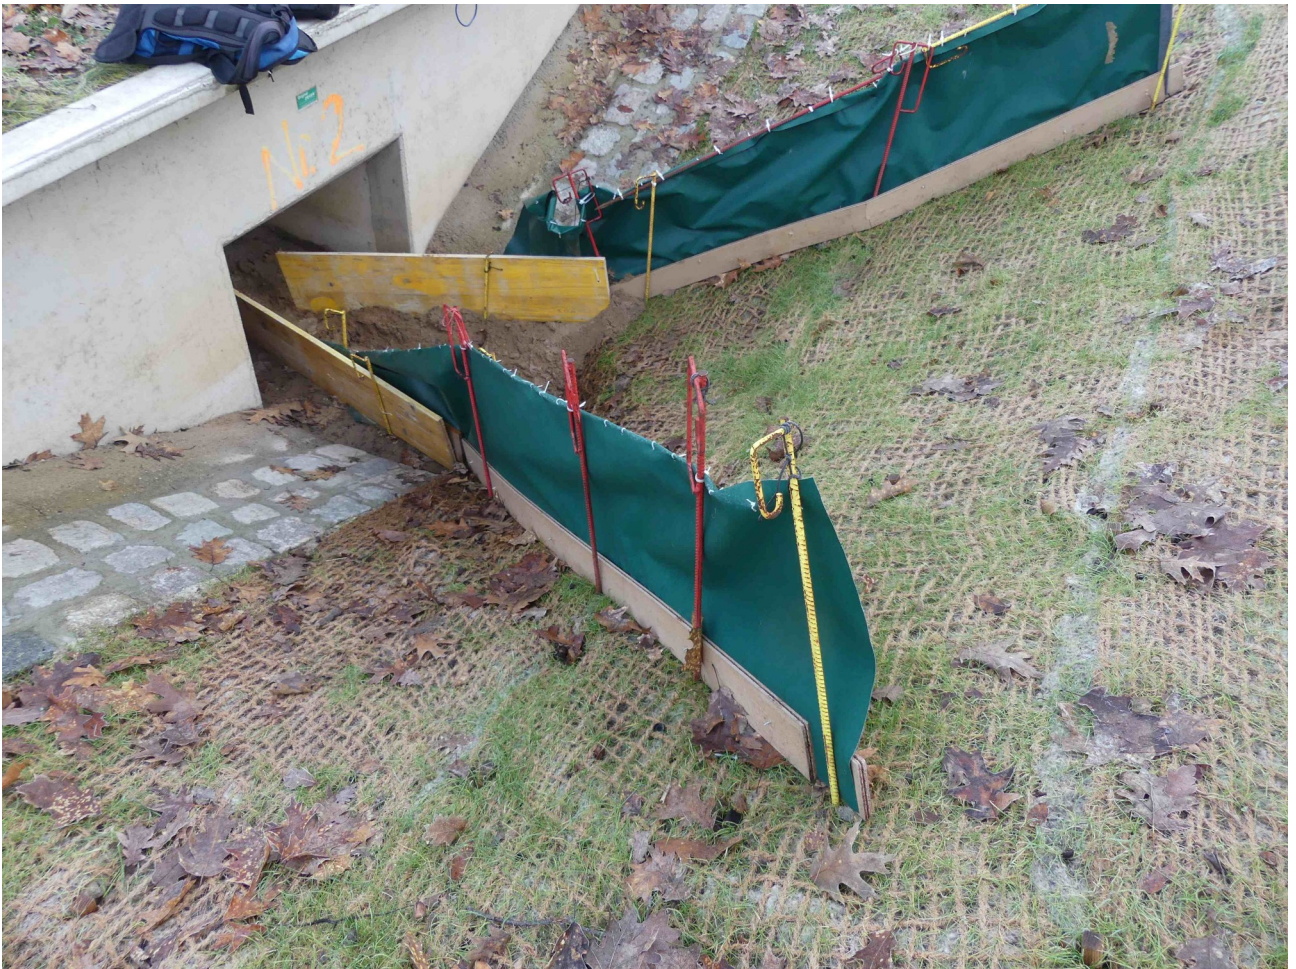
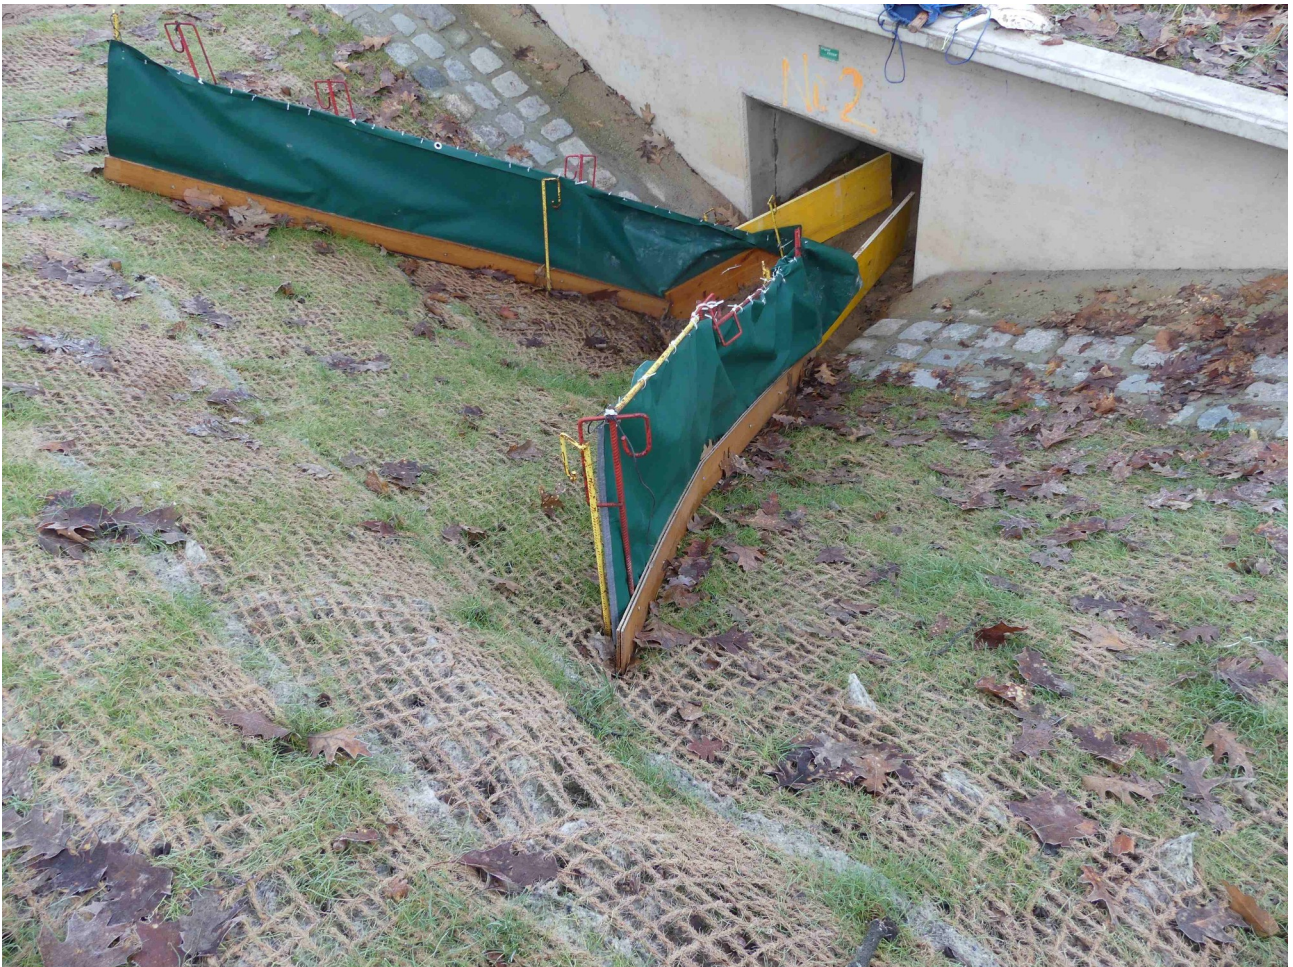
neu aufgestellter provisorischer Einweiser.

Dieser neue Einweiser soll verhindern, dass die anwandernden Amphibien an den Durchlass- Eingängen vorbei laufen und stattdessen in die Durchlässe geleitet werden. Soweit die Theorie.

In der Erprobungsphase reicht es aus, sich auf 2 Durchlässe zu fokussieren ( Nr. 1 und Nr. 2 ). Hier liegen die Anwanderungsschwerpunkte. An den gegenüberliegenden Ausgängen wurden Auffang-Wannen eingebaut, in die die durchgewanderten Amphibien fallen. Diese werden dann allmorgendlich herausgenommen und , nach Arten zugeordnet, gezählt.

Durchlass Nr. 3 behielt seinen alten Einweiser, bekam auf der Durchlass-Ausgangsseite aber ebenfalls eine Auffangwanne. Diese Anordnung hatte das Ziel, herauszufinden, in welchem Umfang Anwanderer das alte Einweisersystem noch nutzen und welche Unterschiede gegenüber den neuen Einweisern auszumachen sind.

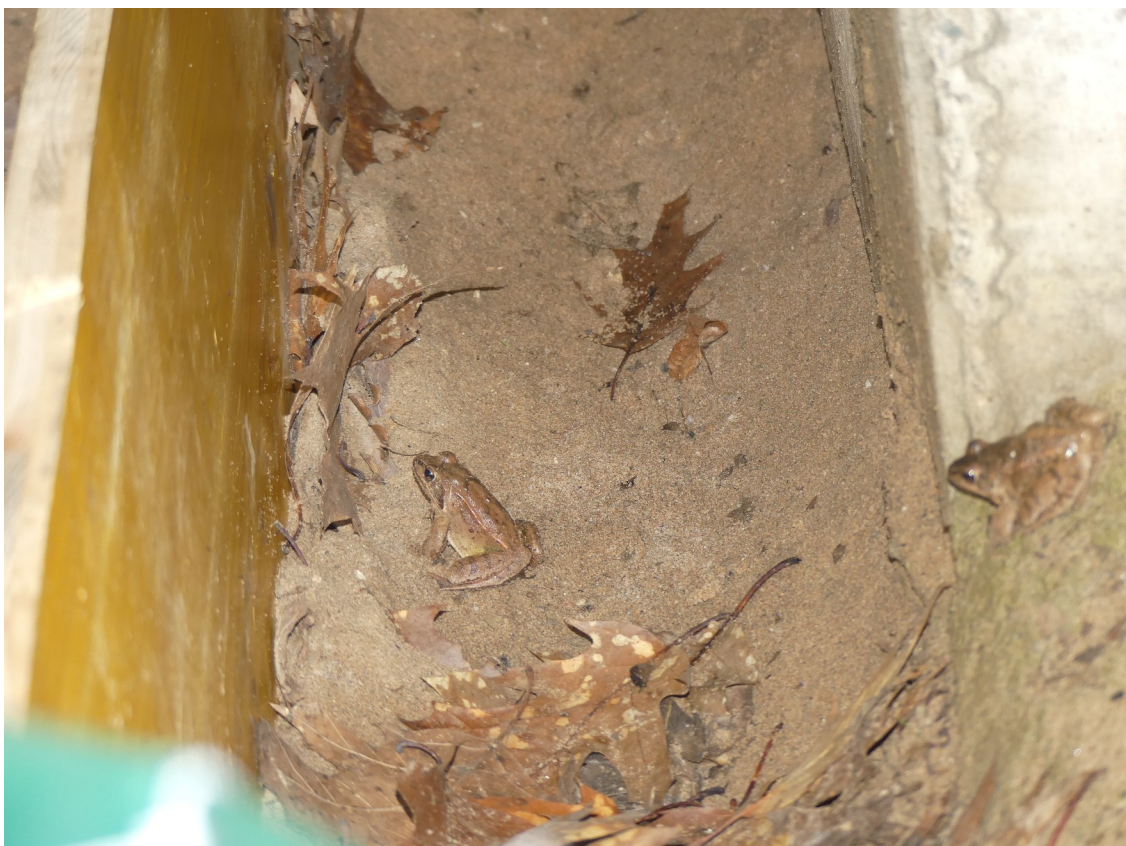
*Springfrösche werden vom neuen Einweiser in den Durchlass geleitet  
10.2.*
